# COPROPRIÉTÉ BERNADOTTE, RÉHABILITATION THERMIQUE EN SITE OCCUPÉ

Le Pecq, Yvelines (78)

Analyse de l'état existant : interventions passées et repérage des pathologies (bâtiment A, façade est)

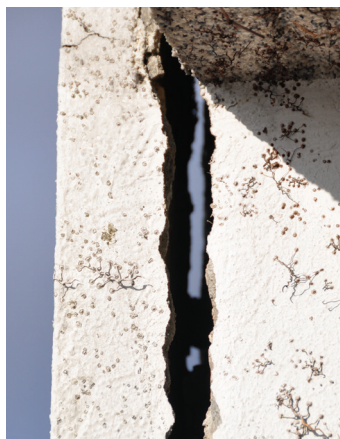
Fissure du béton perpendiculaire à la dalle de la loggia (2011)

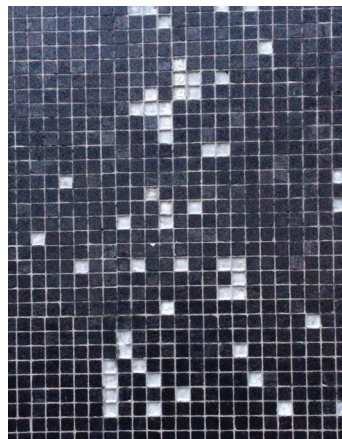
Décollement des carreaux en pâte de verre (2011)

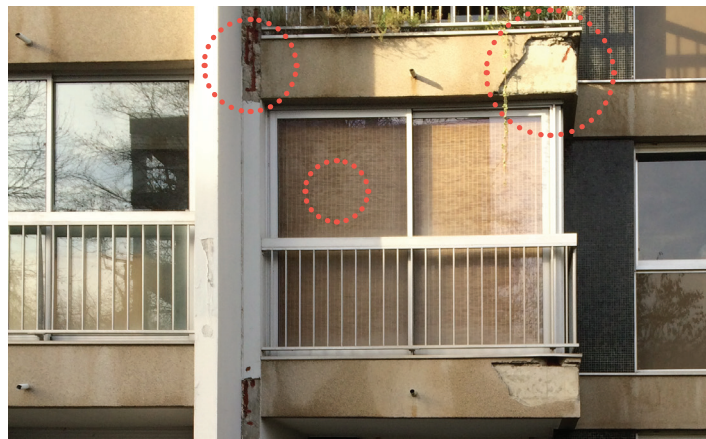
Aciers apparents, décollement de l'enduit et dispositif d'occultation et de correction thermique installé par les habitants (2017)

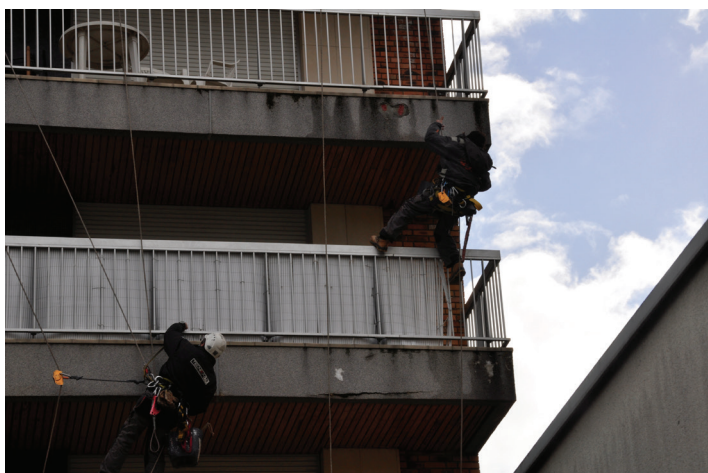
En 2011, les copropriétaires repèrent les premiers désordres et fissures en façade : certains éléments menacent de tomber et les fers à béton devenus apparents prennent l'humidité. Il est donc décidé de faire appel à une équipe de cordistes dont la mission a été de purger les parties dangereuses. Face à la quantité de gravats et de désordres laissés apparents sur les façades, le conseil syndical décide dès 2013 d'adhérer à l'ARC (Association des responsables de copropriété) afin de profiter des préconisations de l'association pour lancer un projet de ravalement. Profitant notamment de la fiche-conseil "La rénovation (énergétique) des copropriétés en dix étapes", le conseil syndical se rend compte qu'il serait intéressant d'aller au-delà d'un simple ravalement et de lancer une rénovation énergétique globale.

Purge des zones dangereuses par des cordistes (2011)

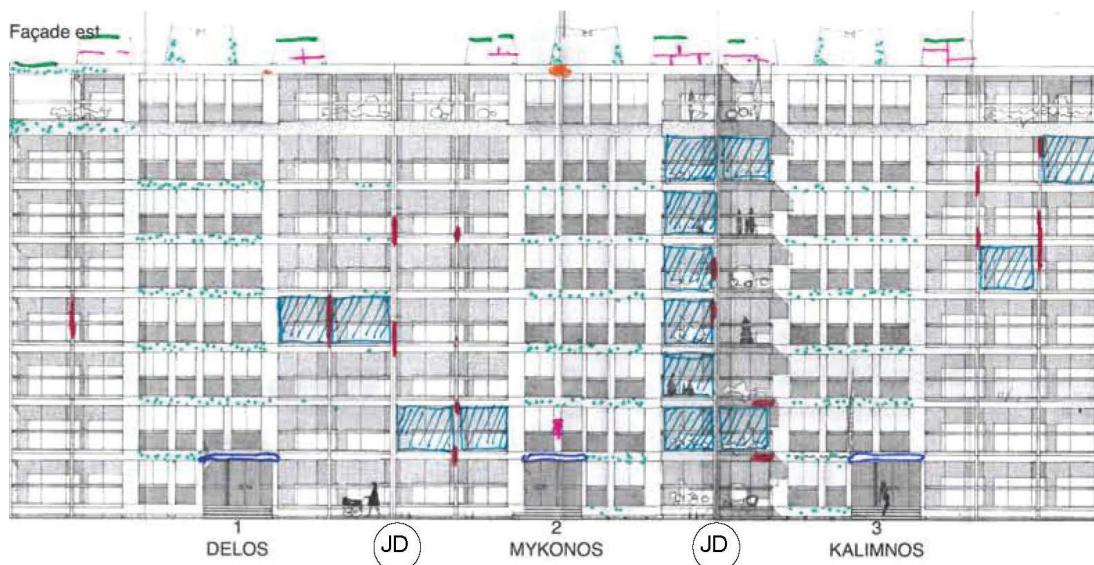
- éclatement du béton, aciers apparents
- fissure dans l'enduit
- fissures du béton
- altération superficielle
- décollement de carreaux noirs
- décollement de l'enduit
- X pissette bouchée
- salissures liées à l'humidité
- jointement pierre manquant
- végétation parasite
- salissures projection eau pluviale
- + consolidation provisoire de JD

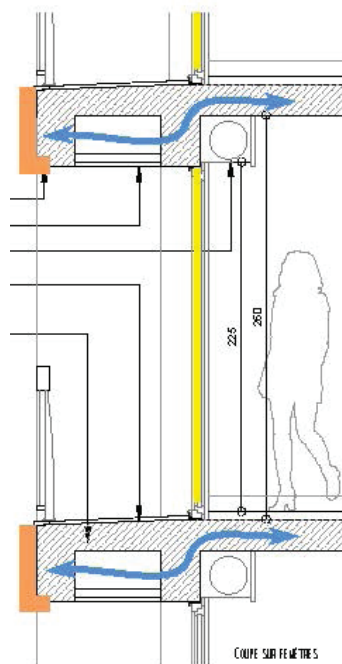
Coupe sur une loggia

- █ Changement fenêtres de plus de 10 ans
- █ Isolation supplémentaire
- ↔ Pont thermique
